ALLEGATO 2 – SCHEDE VALUTAZIONE SINGOLI TUNNEL ITALIANI

Colle Giardino

Valutazione complessiva: Sufficiente

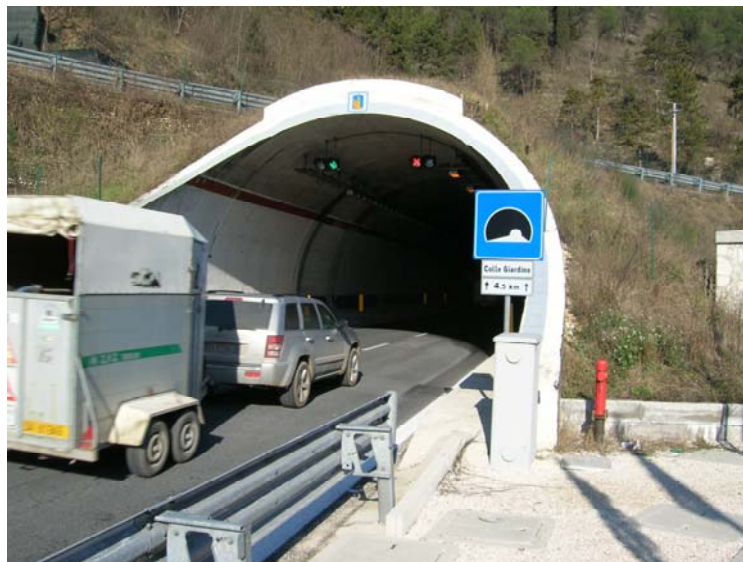
Un utente transita nonostante la luce rossa del semaforo

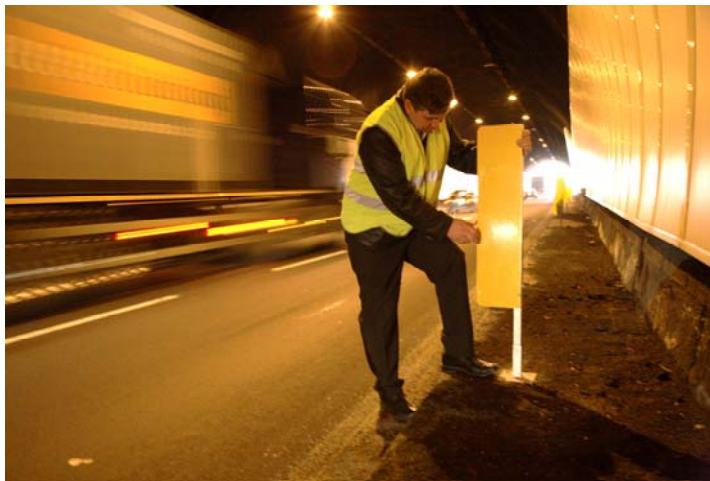
*Ispettore in azione all'interno del tunnel Serra Rotonda
Il delineatore in evidenza (peraltro previsto dalla normativa italiana)
impedisce la transitabilità del marciapiede*

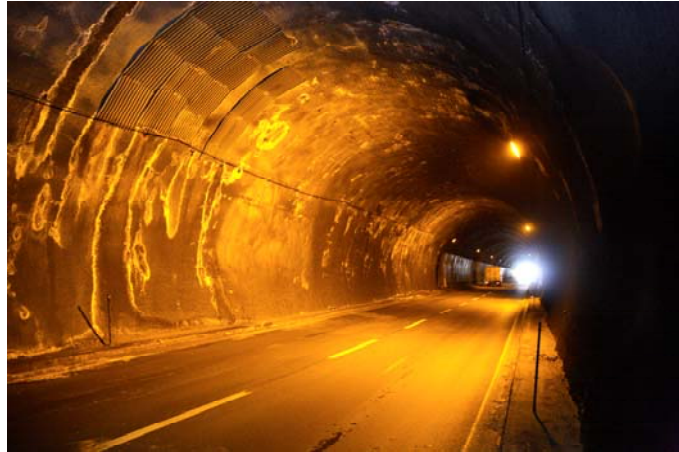
Interno della galleria Pacì 2

- ◆ Le misure di sicurezza preventiva si riferiscono alla mono-direzionalità del traffico ed alle corsie di marcia sufficientemente ampie. Il livello di illuminazione è troppo basso e non esiste un Centro di controllo della galleria.

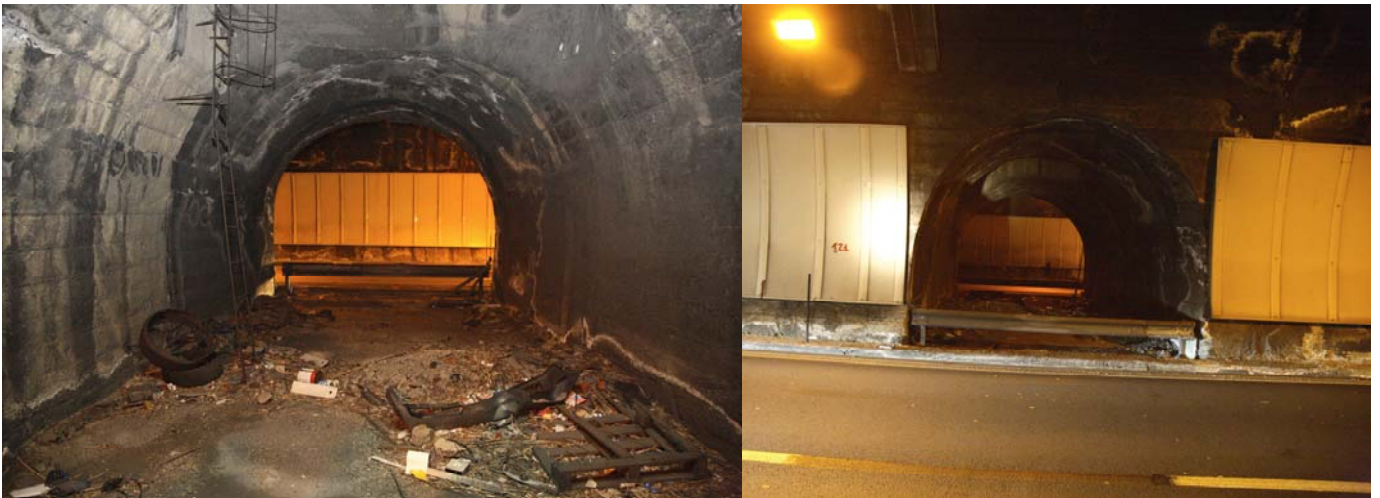
Interno ed esterno del by-pass di collegamento tra le due canne

Si noti la barriera metallica di protezione che rende inutilizzabile il by-pass come uscita di emergenza
