Fuori dal tunnel

La situazione italiana, in fatto di gallerie, è nera. Per “vedere la luce” e mettersi in regola con la direttiva europea, occorre investire. Parecchio

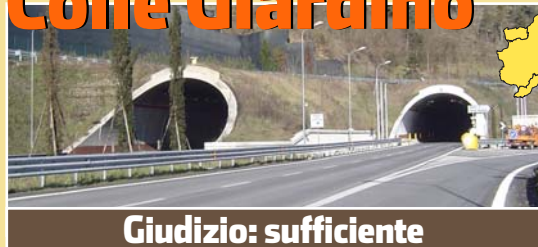
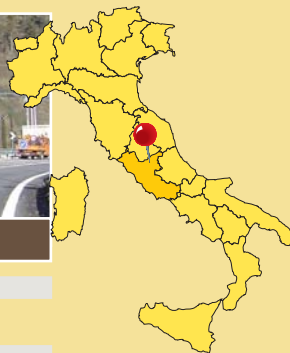
Colle Giardino

Giudizio: sufficiente

Promosso, ma con riserva

- Il livello di rischio stimato come medio per la galleria, deriva principalmente dal modesto traffico veicolare pari a 12.000 veicoli giornalieri, con una quota di Veicoli Pesanti del 15% e dalla assenza di limitazioni per i trasporti di merci pericolose.
- Il traffico mono-direzionale, le corsie di marcia sufficientemente ampie, la presenza di piazzole di sosta e l'impianto di illuminazione determinano un buon risultato in termini di sicurezza preventiva. La galleria è sorvegliata 24 ore al giorno da personale addestrato.
- Eventuali incidenti in galleria sono automaticamente rilevati dal centro di controllo attraverso un collegamento video. Un sistema automatico di allarme antincendio è

in grado di rilevare l'incendio, di attivare la ventilazione, di chiudere gli accessi alla galleria. La breve distanza di provenienza dei Vigili del Fuoco e la disponibilità di acqua corrente garantiscono una efficace azione di spegnimento. Non è disponibile alcun piano di gestione delle emergenze e le esercitazioni di emergenza non vengono effettuate con regolarità.

- In caso di incendio, le misure di salvataggio sono sufficienti. Il sistema di ventilazione spinge il fumo fuori dalla galleria nella direzione del traffico, dove in generale non sono presenti utenti. Le persone che si trovano nell'area precedente all'incendio dovrebbero essere in grado di abbandonare la galleria attraverso le uscite di emergenza.

- 2007: Installazione di Pannelli a Messaggio Variabile.

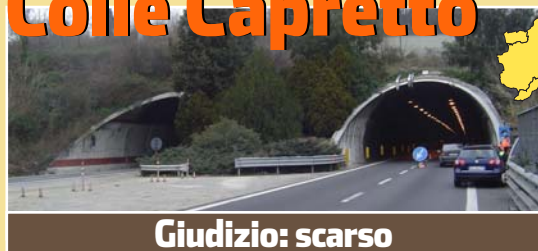
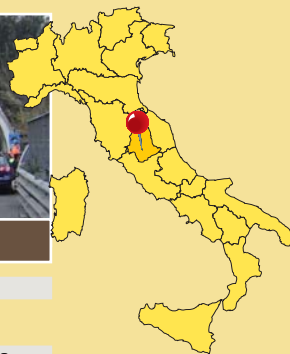
Colle Capretto

Giudizio: scarso

In caso di incendio, si salvi chi può

- Il livello di rischio stimato come medio per la galleria, è dovuto principalmente allo scarso volume di traffico giornaliero, pari a 10.000 veicoli. Peraltro, non esistono restrizioni al transito di trasporti di merci pericolose.
- Traffico mono-direzionale, corsie di marcia sufficientemente ampie, e l'impianto di illuminazione determinano un buon risultato in termini di sicurezza preventiva. Da segnalare, comunque, l'assenza di video sorveglianza e la mancanza di un Centro di controllo della galleria.
- Visto il mancato funzionamento dei telefoni di emergenza, al momento del test, l'unica possibilità di comunicare un evento è affidata alla telefonia mobile. Un sistema automatico di allarme antincendio è in grado di rilevare un incendio, di attivare il sistema di ventilazione, di chiudere al transito

la galleria e di allertare i Vigili del Fuoco. L'efficacia degli interventi in caso di incendio, comunque, è fortemente penalizzata dall'assenza di idranti. Inoltre, non esistono piani di gestione dell'emergenza e le esercitazioni di emergenza non vengono effettuate con regolarità.

- Le misure di salvataggio si sono rivelate insufficienti. In caso di incendio, infatti, pur essendo possibile spingere i fumi nella direzione del traffico, sarebbe tuttavia impossibile evitare che i fumi penetrino nella canna adiacente. Inoltre non ci sono luci di evacuazione all'interno della galleria, né vengono segnalate la direzione e la distanza dell'uscita di emergenza più vicina, per cui in caso di fumo sarebbe molto difficile trovare una via d'uscita. Inoltre, la distanza tra le uscite di emergenza è troppo elevata.

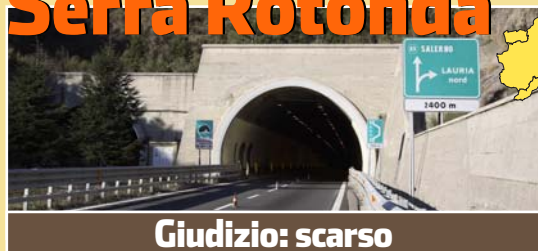
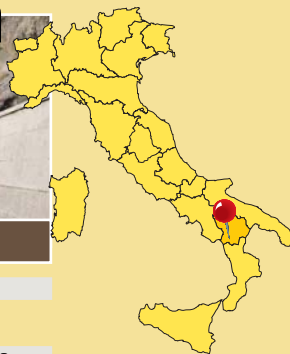
Serra Rotonda

Giudizio: scarso

Nessun piano per le emergenze

- Il livello di rischio stimato come molto basso per la galleria, è dovuto principalmente allo scarso volume di traffico giornaliero, pari a 1.250 veicoli. Sebbene non esistano restrizioni al transito di trasporti di merci pericolose, i veicoli che le trasportano non sono molto frequenti.
- Le misure di sicurezza preventiva si riferiscono alla mono-direzionalità del traffico ed alle corsie di marcia sufficientemente ampie. Il livello di illuminazione è appena sufficiente. Comunque, non è installato alcun sistema di video sorveglianza e non esiste un Centro di controllo della galleria.
- L'unica possibilità di segnalare un incidente è affidata alla telefonia mobile. In caso di incendio, non è possibile combattere

la diffusione dei fumi nella galleria né chiudere gli ingressi attraverso dei semafori. L'assenza di acqua disponibile rende ancora più improbabile l'efficacia degli interventi in caso di incendio. Inoltre, non esistono piani di gestione dell'emergenza e le esercitazioni di emergenza non vengono effettuate con regolarità.

- Le misure di salvataggio sono insufficienti. In caso di incendio, non è possibile estrarre i fumi fuori dalla galleria. Le uscite di emergenza non sono segnalate. Non ci sono luci di evacuazione all'interno della galleria, né vengono segnalate direzione e distanza dell'uscita di emergenza più vicina, per cui in caso di fumo, sarebbe molto difficile trovare una via d'uscita.

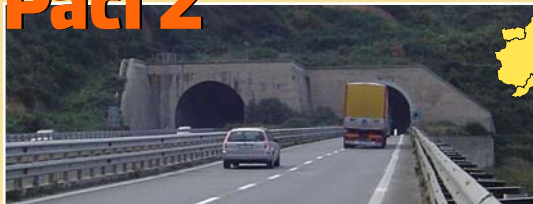
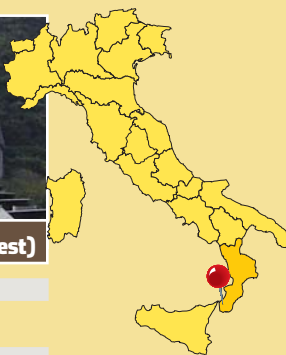
Paci 2

Giudizio: scarso (peggiore risultato del test)

Entrare? Un vero salto nel buio

- Il livello di rischio stimato come medio per la galleria, è dovuto principalmente allo scarso volume di traffico giornaliero, pari a 5.000 veicoli. Peraltro, non esistono restrizioni al transito di trasporti di merci pericolose.
- Le misure di sicurezza preventiva si riferiscono alla mono-direzionalità del traffico e alle corsie di marcia sufficientemente ampie. Il livello di illuminazione è troppo basso e non esiste un Centro di controllo della galleria.
- L'unica possibilità di segnalare un incidente è affidata alla telefonia mobile. In caso di incendio, non è possibile combattere la diffusione dei fumi nella galleria né chiudere gli ingressi attraverso dei semafori. La

eccessiva distanza di provenienza dei Vigili del Fuoco e l'assenza di acqua disponibile rendono ancora più improbabile l'efficacia degli interventi in caso di incendio. Inoltre, non esistono piani di gestione dell'emergenza e le esercitazioni di emergenza non vengono effettuate con regolarità.

- Le misure di salvataggio sono insufficienti. In caso di incendio, non è possibile estrarre i fumi fuori dalla galleria. Non esistono uscite di emergenza supplementari oltre ai portali. Non ci sono luci di evacuazione all'interno della galleria, né vengono segnalate direzione e distanza dell'uscita di emergenza più vicina, per cui in caso di fumo sarebbe molto difficile trovare una via d'uscita.

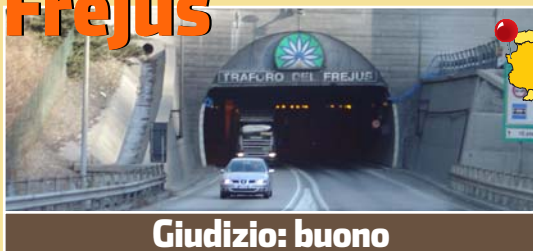
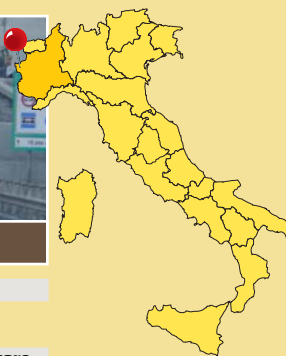
Frejus

Giudizio: buono

Troppi camion in circolazione

- L'elevato livello di rischio stimato è dovuto principalmente alla bi-direzionalità del traffico, alla lunghezza del Traforo e a una quota di veicoli pesanti del 55%.
- Corsie di marcia sufficientemente ampie, illuminazione e video-sorveglianza all'interno della galleria, unitamente alla presenza di un Centro di controllo gestito 24 ore al giorno da personale ben addestrato, determinano un buon risultato in termini di sicurezza preventiva. Comunque, la distanza tra le Piazzole di sosta è in qualche caso troppo elevata.
- Eventuali incidenti in galleria sono automaticamente rilevati dal Centro di controllo

lo attraverso un collegamento video. Ove fosse necessario, gli utenti possono essere informati attraverso semafori, pannelli a messaggio variabile, emittente radio e altoparlanti. In caso di incendio, è il personale del Centro di controllo a dover attivare la ventilazione e chiudere la galleria al traffico. La breve distanza di provenienza dei Vigili del Fuoco e la disponibilità di acqua corrente garantiscono una efficace azione di spegnimento.

- In caso di incendio, esistono buone misure di evacuazione. Il sistema di ventilazione è in grado di estrarre i fumi dal luogo dell'incendio.

- 2007: ammodernamento del sistema di ventilazione (nuove valvole di aspirazione dell'aria viziata)
- 2009: adeguamento della segnaletica in coerenza con la Direttiva Europea sulla sicurezza in galleria
- 2014: riduzione della distanza tra le uscite di emergenza

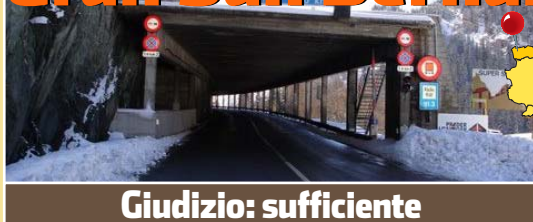
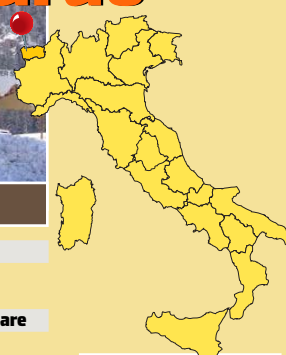
Gran San Bernardo

Giudizio: sufficiente

Fuoco e fumo non fanno paura

- Il livello di rischio stimato come medio per la galleria è dovuto principalmente alla bi-direzionalità del traffico, al basso volume di traffico, pari a 1.604 veicoli giornalieri, e al modesto transito di merci pericolose.
- Le corsie di marcia sufficientemente ampie, la presenza di piazzole di sosta e l'impianto di illuminazione determinano un buon risultato in termini di sicurezza preventiva. La galleria è sorvegliata 24 ore al giorno da personale addestrato.
- Eventuali incidenti in galleria sono automaticamente rilevati dal centro di controllo attraverso un collegamento video. Ove fosse necessario, gli utenti possono essere informati solamente attraverso semafori e pannelli informativi ai portali. Un sistema automatico di allarme antincendio è in gra-

do di rilevare e localizzare il luogo dell'incendio trasmettendo l'informazione al Centro di controllo della galleria. La breve distanza di provenienza dei Vigili del Fuoco e la disponibilità di acqua corrente garantiscono una efficace azione di spegnimento. Un piano di gestione dell'emergenza ed esercitazioni periodiche assicurano una buona cooperazione tra il personale della galleria e i servizi di soccorso di emergenza.

- In caso di incendio, l'impianto di ventilazione assicura delle buone condizioni per l'evacuazione in sicurezza. Il sistema consente infatti di estrarre i fumi direttamente dal focolare dell'incendio. Comunque, l'evacuazione può avvenire solamente attraverso i portali, che in alcuni casi potrebbero essere anche molto distanti.

- 2007: ottimizzazione del sistema di ventilazione
- 2008: installazione di un sistema di trasmissione di informazioni sul traffico via radio
- Entro il 2011: costruzione di una galleria di servizio parallela
