TEST DEGLI ATTRAVERSAMENTI PEDONALI 2009

EPCA - EUROPEAN PEDESTRIAN CROSSING ASSESSMENT

SINTESI DEI RISULTATI

Dicembre 2009

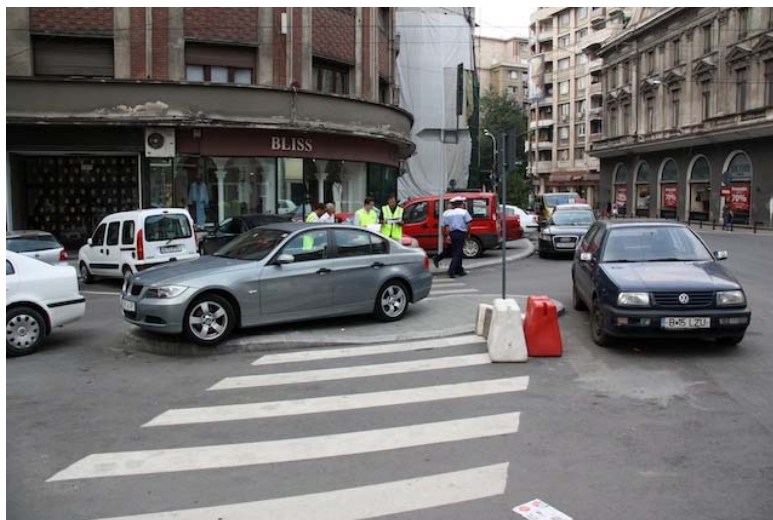
Bucarest - Attraversamento pedonale n. 8

fuori dall'attraversamento pedonale, larghezza del marciapiede, ecc.). Tuttavia il 33% degli attraversamenti testati quest'anno (molti più dello scorso anno) non ha raggiunto una valutazione accettabile nella categoria Accessibilità: 82 attraversamenti sono stati valutati "insoddisfacenti" e 21 "scarsi". Solo 10 attraversamenti si sono classificati in cima a questa lista speciale: 3 a Berlino (n. 4, n. 5, n. 11) e 2 a Bratislava (n. 2 e n. 3). Sul fronte opposto sono stati 4 gli attraversamenti pedonali ad ottenere il punteggio più basso nella valutazione di accessibilità: 2 a Dubrovnik (n. 4 e n. 8), 1 a Bucarest (n. 8) e 1 a Istanbul (n. 7). Fra le principali cause: veicoli parcheggiati sulle strisce pedonali, assenza di dispositivi per non vedenti e disabili, presenza di molteplici ostacoli che ostruivano l'accesso all'attraversamento. In particolare a Bucarest, in corrispondenza dell'attraversamento n. 6, un veicolo era parcheggiato esattamente sopra l'isola pedonale.

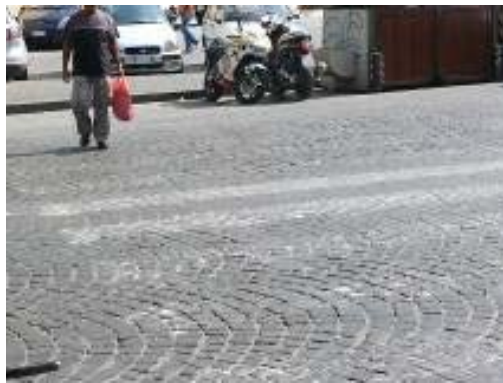
Condizioni di manutenzione del peggiore attraversamento testato a Napoli
(n. 8 via San Carlo angolo piazza Trieste e Trento)

I 2 attraversamenti valutati "scarsi" sono risultati in assoluto i peggiori dei 310 attraversamenti testati quest'anno in Europa dall'ACI. Il peggiore in assoluto è l'attraversamento di Milano (n. 9) situato all'uscita del parco di Via Palestro. Questo attraversamento ha fallito completamente il test, ottenendo un giudizio negativo in tutte le classificazioni di sicurezza, con situazioni particolarmente critiche rispetto ai parametri Visibilità diurna, Visibilità notturna e Accessibilità. Sulla sua valutazione "scarsa" hanno pesato soprattutto la presenza di veicoli parcheggiati davanti e sopra l'attraversamento pedonale e un gradino di 12 cm su entrambi i lati di accesso ai marciapiedi. Durante il test gli ispettori hanno assistito ad una fatto singolare: un parcheggiatore non autorizzato aiutava un conducente a parcheggiare esattamente sopra le strisce pedonali. Penultimo nella graduatoria europea di quest'anno, l'attraversamento di Napoli testato in via San Carlo all'angolo con piazza Trieste e Trento.

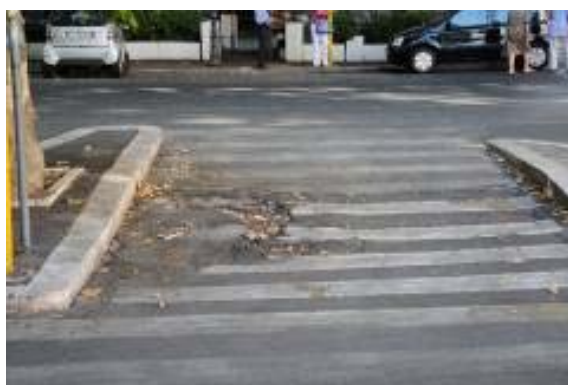
Accessibilità attraversamento peggiore testato a Roma (n. 1 viale Giulio Cesare / via Fabio Massimo)

- assenza di isole pedonali sia per gli attraversamenti semaforizzati che non;
- cicli semaforici non ben dimensionati in termini di rossi pedonali, spesso eccessivamente lunghi;
- manutenzione della pavimentazione, della segnaletica orizzontale e verticale carente;
- presenza di auto in sosta che ostacolano la visibilità;
- rampe di accesso per disabili con pendenze elevate (>8 %);
- assenza di percorsi tattili per i non vedenti (presenti in soli 3 attraversamenti).

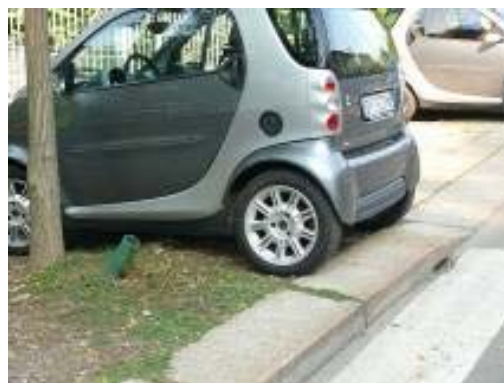
*Accessibilità attraversamento peggiore testato a Milano
(n. 9 via Palestro, nei pressi dell'entrata del parco)*

La valutazione peggiore è stata assegnata ad un attraversamento di Milano (il n. 9, all'uscita di un popolare parco cittadino nei pressi di Via Palestro). Questo attraversamento ha fallito completamente il test, ottenendo un giudizio negativo in tutte le classificazioni di sicurezza, con situazioni particolarmente critiche rispetto ai parametri Visibilità diurna, Visibilità notturna e Accessibilità. Sulla sua valutazione "scarsa" hanno pesato soprattutto la presenza di veicoli parcheggiati davanti e sopra l'attraversamento pedonale e un gradino di 12 cm su entrambi i lati di accesso ai marciapiedi. Durante il test gli ispettori hanno assistito ad un fatto singolare: un parcheggiatore non autorizzato aiutava un conducente a parcheggiare esattamente sopra le strisce pedonali.

- assenza di isole pedonali nel caso degli attraversamenti non semaforizzati;
- cicli semaforici non ben dimensionati in termini di verdi pedonali, in alcuni casi troppo brevi, e di rossi pedonali, in alcuni casi eccessivamente lunghi;
- manutenzione della pavimentazione, della segnaletica orizzontale e verticale mai a livelli eccellenti;
- scarsa illuminazione artificiale, non dedicata alla sezione di attraversamento;
- assenza di segnaletica verticale;
- assenza totale di percorsi tattili per i non vedenti (negli attraversamenti testati);
- rampe di accesso per disabili mancanti o con pendenze eccessive (>8 %).

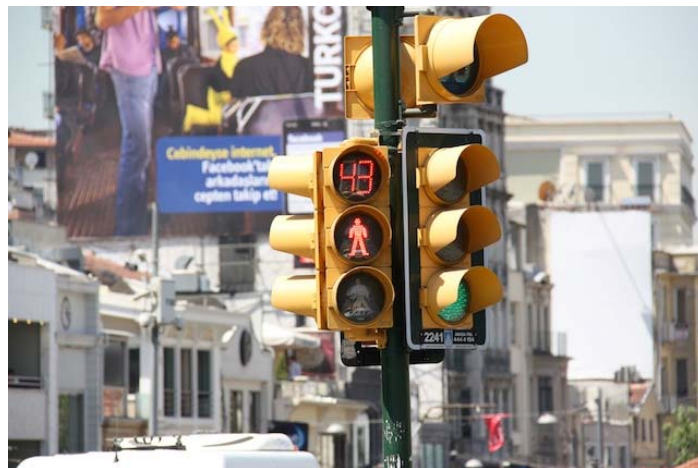
Istanbul: Timer con countdown per la fase di rosso (attraversamento pedonale n. 2)

Alcuni degli attraversamenti pedonali progettati di recente a Istanbul, Lubiana, Rotterdam e Siviglia sono dotati di un timer con il countdown per la fase di rosso che avvisa i pedoni del sopraggiungere del verde, incoraggiandoli a mantenere un comportamento prudente e aspettare il loro turno. Alcuni attraversamenti di Istanbul e Siviglia sono dotati del medesimo dispositivo anche per la fase di verde, che avvisa i pedoni del sopraggiungere del rosso. I dispositivi con il countdown sono semplici ed efficienti, dal momento che lasciano alla consapevolezza del pedone la decisione riguardo all'avvio o meno dell'attraversamento, in relazione anche alle proprie condizioni fisiche. Purtroppo, però, solo pochi attraversamenti delle sopracitate città sono dotate di tale dispositivo.

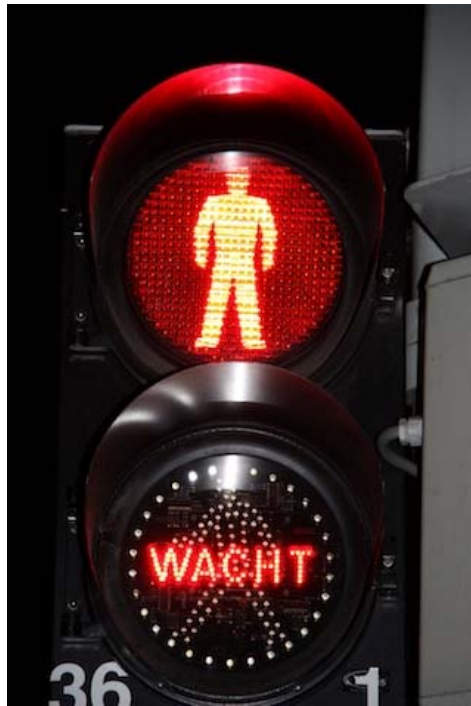
Rotterdam: Timer con countdown per la fase di rosso (attraversamento pedonale n. 8)
