ALLEGATO 2 – SCHEDE VALUTAZIONE SINGOLI TUNNEL ITALIANI

Colle Giardino

Valutazione complessiva: Sufficiente

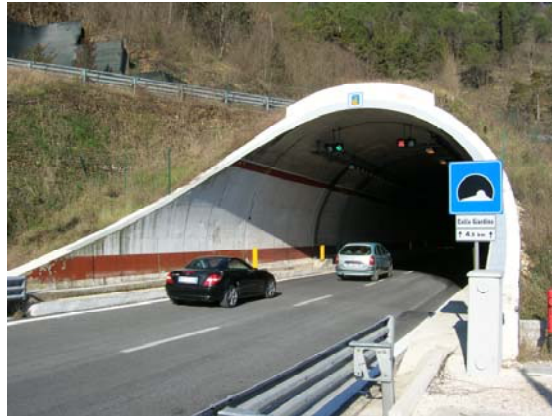
- 😊 Due canne con by-pass utilizzabili come vie di fuga e di soccorso ogni 400 metri
- 😊 Video sorveglianza lungo tutta la galleria
- 😊 Rilevazione automatica delle interruzioni di traffico, come anche dell'uso delle piazzole di sosta, dei telefoni di emergenza o degli estintori
- 😊 Piazzole di sosta ogni 900 metri
- 😊 Telefoni di emergenza ed estintori ogni 180 metri
- 😊 Appositi segnali all'interno della galleria indicano direzione e distanza dell'uscita più vicina

- 😊 Sistema automatico di allarme antincendio, in caso di incendio, viene automaticamente attivato un programma speciale di ventilazione e la galleria viene chiusa
 - 😊 La ventilazione è ben dimensionata
 - 😊 I veicoli dei servizi di soccorso possono cambiare carreggiata in corrispondenza dei portali
 - 😊 Centrale operativa della galleria in servizio 24 ore al giorno con personale addestrato
 - 😊 Possibilità di comunicare via Radio tra le squadre di emergenza all'interno della galleria (personale in servizio, polizia e Vigili del Fuoco)
 - 😊 Aggiornamento del personale effettuato con regolarità
-

- 😞 L'emittente radio di informazione sul traffico non è captata in tutta la galleria
- 😞 Assenza di altoparlanti
- 😞 Assenza di luci di evacuazione a segnalare le vie di fuga
- 😞 Assenza di marciapiedi
- 😞 I veicoli di soccorso non possono passare da una canna all'altra
- 😞 Nessun sistema di drenaggio rapido di liquidi tossici e infiammabili
- 😞 Nessun piano di gestione delle emergenze
- 😞 Esercitazioni di emergenza non effettuate con regolarità

- ◆ Il livello di rischio stimato come medio per la galleria, deriva principalmente dal modesto traffico veicolare pari a 12.000 veicoli giornalieri, con una quota di Veicoli Pesanti del 15% e dalla assenza di limitazioni per i trasporti di merci pericolose .

- ◆ Il traffico mono-direzionale, le corsie di marcia sufficientemente ampie, la presenza di piazzole di sosta e l'impianto di illuminazione determinano un buon risultato in termini di sicurezza preventiva. La galleria è sorvegliata 24 ore al giorno da personale addestrato.

- ◆ Eventuali incidenti in galleria sono automaticamente rilevati dal centro di controllo attraverso un collegamento video. Un sistema automatico di allarme antincendio è in grado di rilevare l'incendio, di attivare la ventilazione, di chiudere gli accessi alla galleria. La breve distanza di provenienza dei Vigili del Fuoco e la disponibilità di acqua corrente garantiscono una efficace azione di spegnimento. Non è disponibile alcun piano di gestione delle emergenze e le esercitazioni di emergenza non vengono effettuate con regolarità.

- ◆ In caso di incendio, le misure di salvataggio sono sufficienti. Il sistema di ventilazione spinge il fumo fuori dalla galleria nella direzione del traffico, dove in generale non sono presenti utenti. Le persone che si trovano nell'area precedente all'incendio dovrebbero essere in grado di abbandonare la galleria attraverso le uscite di emergenza.

- ◆ 2007: Installazione di Pannelli a Messaggio Variabile

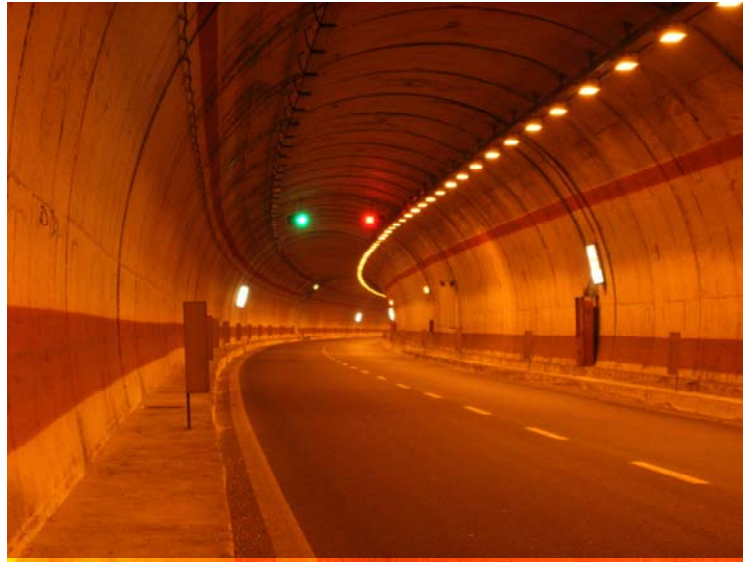
Particolare dell'interno

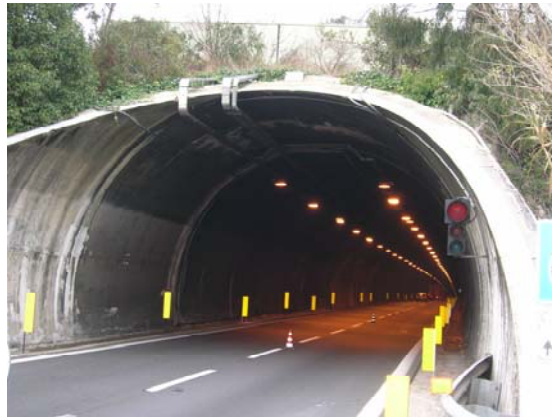
Colle Capretto

Valutazione complessiva: Scarso

- 😊 Due canne con by-pass utilizzabili come vie di fuga e di soccorso
- 😊 Telefoni di emergenza ed estintori
- 😊 Sistema automatico di allarme antincendio, In caso di incendio, la ventilazione viene automaticamente attivata, la galleria viene chiusa e vengono allertati i Vigili del Fuoco
- 😊 L'impianto di ventilazione è ben dimensionato
- 😊 I veicoli dei servizi di soccorso possono cambiare carreggiata in corrispondenza dei portali

-
- 😞 L'emittente radio di informazione sul traffico non è captata in tutta la galleria
 - 😞 Assenza di altoparlanti

- ☹ Nessun sistema di video sorveglianza
- ☹ Non è possibile rilevare automaticamente il traffico, le interruzioni del traffico, e neanche l'uso dei telefoni di emergenza e degli estintori

- ☹ La distanza tra i telefoni di emergenza, pari a 300 metri, è elevata; inoltre tali telefoni erano fuori uso al momento del test
- ☹ Assenza di luci di evacuazione a segnalare le vie di fuga

- ☹ Le vie di fuga e le distanze dalla più vicina uscita di emergenza non sono segnalate
- ☹ Assenza di marciapiedi
- ☹ Le uscite di emergenza non sono segnalate, e sono troppo distanti, ogni 590 metri

- ☹ Il fumo può penetrare nelle vie di fuga
- ☹ Assenza di acqua, nessun idrante
- ☹ Nessun sistema di drenaggio rapido di liquidi tossici e infiammabili

- ☹ Le comunicazioni radio tra Vigili del Fuoco, polizia e personale in servizio non sono possibili
- ☹ Nessun Centro di controllo della galleria
- ☹ Aggiornamento del personale non effettuato con regolarità

- ☹ Nessun piano di gestione delle emergenze
- ☹ Esercitazioni di emergenza non effettuate con regolarità

- ◆ Il livello di rischio stimato come medio per la galleria, è dovuto principalmente allo scarso volume di traffico giornaliero, pari a 10.000 veicoli. Peraltro, non esistono restrizioni al transito di trasporti di merci pericolose.

- ◆ Traffico mono-direzionale, corsie di marcia sufficientemente ampie, e l'impianto di illuminazione determinano un buon risultato in termini di sicurezza preventiva. Da segnalare, comunque, l'assenza di video sorveglianza e la mancanza di un Centro di controllo della galleria.

- ◆ Visto il mancato funzionamento dei telefoni di emergenza, al momento del test, l'unica possibilità di comunicare un evento è affidata alla telefonia mobile. Un sistema automatico di allarme antincendio è in grado di rilevare un incendio, di attivare il sistema di ventilazione, di chiudere al transito la galleria e di allertare i Vigili del Fuoco. L'efficacia degli interventi in caso di incendio, comunque, è fortemente penalizzata dall'assenza di idranti. Inoltre, non esistono piani di gestione dell'emergenza e le esercitazioni di emergenza non vengono effettuate con regolarità.

- ◆ Le misure di salvataggio sono insufficienti. In caso di incendio, pur essendo possibile spingere i fumi nella direzione del traffico, sarebbe tuttavia impossibile evitare che i fumi penetrino nella canna adiacente. Non ci sono luci di evacuazione all'interno della galleria, né vengono segnalate direzione e distanza dell'uscita di emergenza più vicina, per cui in caso di fumo, sarebbe molto difficile trovare una via d'uscita. Inoltre, la distanza tra le uscite di emergenza è troppo elevata.

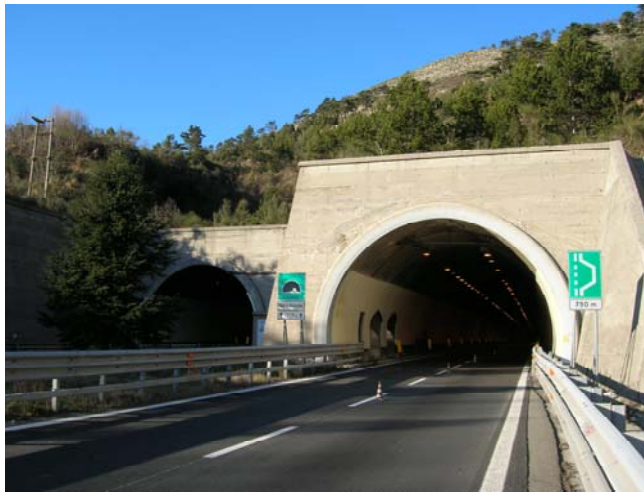
Serra Rotonda

Valutazione complessiva: Scarso

- 😊 Due canne con by-pass utilizzabili come vie di fuga e di soccorso ogni 400 metri
- 😊 Piazzole di sosta distanti al massimo 800 metri dai portali
- 😊 I veicoli dei servizi di soccorso possono cambiare carreggiata in corrispondenza dei portali

-
- 😞 Assenza di semafori ai portali
 - 😞 L'emittente radio di informazione sul traffico non è captata in tutta la galleria
 - 😞 Assenza di altoparlanti

- ☹ Nessun sistema di video sorveglianza
- ☹ Assenza di rilevazione automatica del traffico, delle interruzioni di traffico, dell'uso delle piazzole di sosta

- ☹ Nessun sistema di generazione di energia di emergenza
- ☹ Nessun sistema di illuminazione di emergenza
- ☹ Assenza di telefoni di emergenza
- ☹ Assenza di estintori

- ☹ Assenza di luci di evacuazione a segnalare le vie di fuga
- ☹ Le vie di fuga e le distanze dalla più vicina uscita di emergenza non sono segnalate
- ☹ Assenza di marciapiedi

- ☹ Le uscite di emergenza non sono segnalate
- ☹ Il fumo può penetrare nelle vie di fuga
- ☹ Nessun sistema automatico di allarme antincendio
- ☹ Nessun sistema di ventilazione artificiale

- ☹ Assenza di acqua, nessun idrante
- ☹ I cavi maggiormente rilevanti per la sicurezza non sono sufficientemente resistenti al fuoco
- ☹ Nessun sistema di drenaggio rapido di liquidi tossici e infiammabili

- ☹ Nessun piano di gestione delle emergenze
- ☹ Esercitazioni di emergenza non effettuate con regolarità

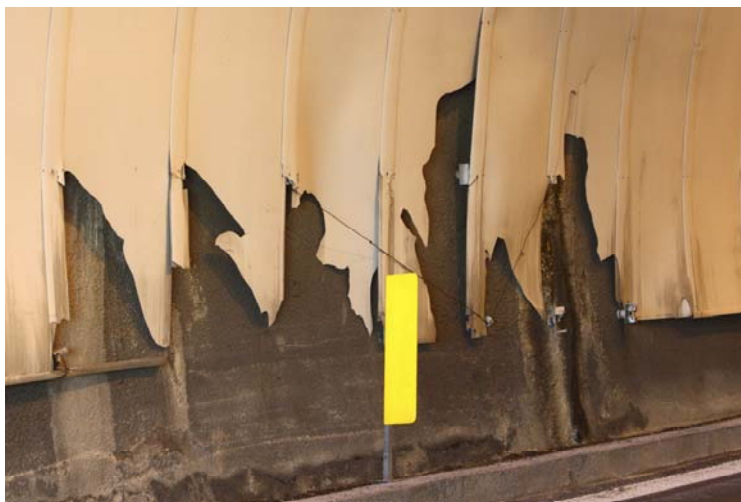
Particolare delle pareti

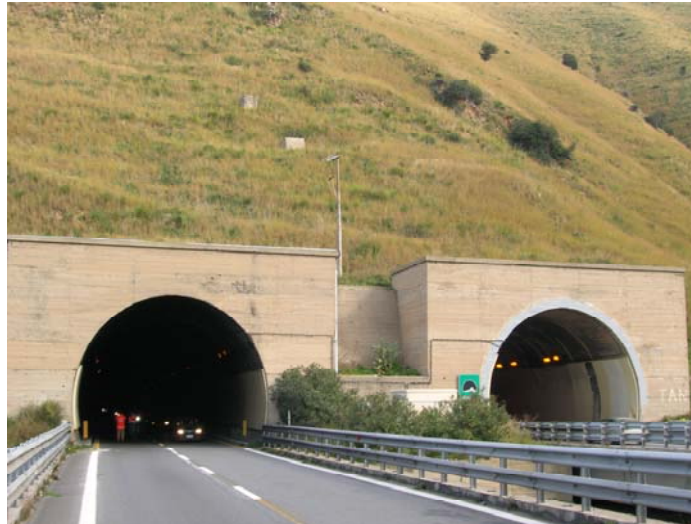
Paci 2

Valutazione complessiva: Scarso
Peggior risultato dei test 2007

- ☹ Assenza di telefoni di emergenza
- ☹ Assenza di estintori
- ☹ Assenza di luci di evacuazione a segnalare le vie di fuga
- ☹ Le vie di fuga e le distanze dalla più vicina uscita di emergenza non sono segnalate

- ☹ Assenza di marciapiedi
- ☹ Assenza di vie di fuga alternative ai portali
- ☹ Vie di fuga alternative non utilizzabili (protette da barriera metallica)

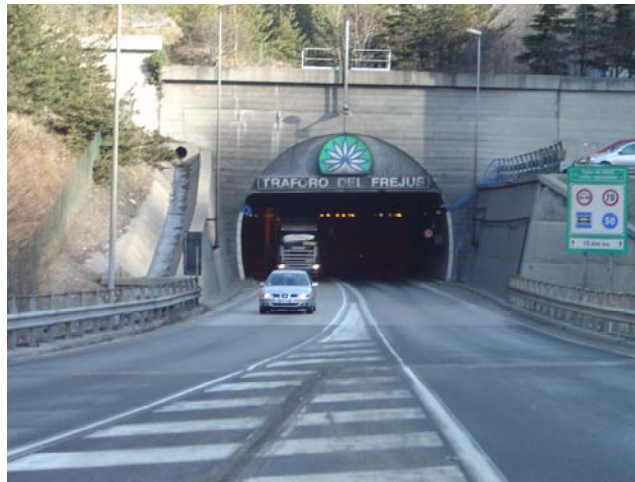
Fréjus

Valutazione complessiva: Buono

- 😊 Luci di evacuazione lungo le vie di fuga, direzione e distanza della più vicina uscita di emergenza sono ben segnalate
 - 😊 Sono presenti uscite di emergenza
 - 😊 Le vie di fuga verso l'esterno sono protette dall'eventuale fumo, le porte sono adeguatamente resistenti al fuoco
 - 😊 Sistema automatico di allarme antincendio con collegamento video
 - 😊 La ventilazione è ben dimensionata
 - 😊 Centrale operativa della galleria in servizio 24 ore al giorno con personale addestrato
 - 😊 Possibilità di comunicare via Radio tra le squadre di emergenza all'interno della galleria, personale in servizio, polizia e Vigili del Fuoco
 - 😊 L'aggiornamento del personale è effettuato con regolarità
 - 😊 Esercitazioni di emergenza effettuate con regolarità
 - 😊 I Vigili del Fuoco sono ben equipaggiati e ben addestrati
-

Centro di controllo a dover attivare la ventilazione e chiudere la galleria al traffico. La breve distanza di provenienza dei Vigili del Fuoco e la disponibilità di acqua corrente garantiscono una efficace azione di spegnimento. Un piano di gestione dell'emergenza ed esercitazioni periodiche assicurano una buona cooperazione tra il personale della galleria ed i servizi di soccorso di emergenza.

- ◆ In caso di incendio, esistono buone misure di evacuazione. Il sistema di ventilazione è in grado di estrarre i fumi dal luogo dell'incendio. Così, le persone coinvolte possono utilizzare le uscite di emergenza - ben segnalate - ed abbandonare la galleria in un ambiente verosimilmente libero da fumi. La distanza tra le uscite di emergenza è in qualche caso troppo elevata.

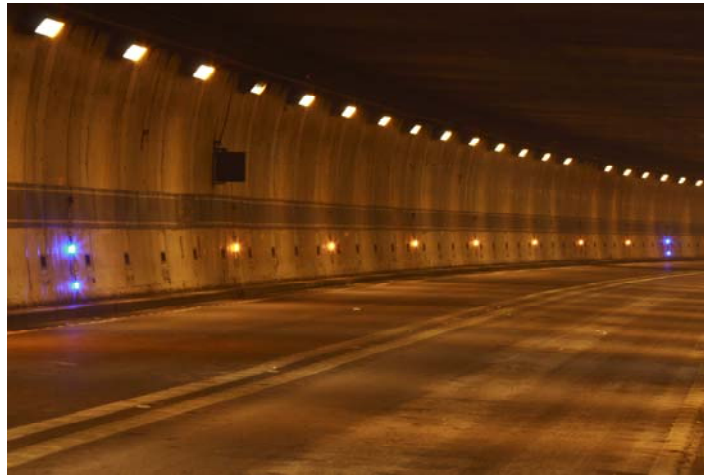
Interno della galleria Frejus

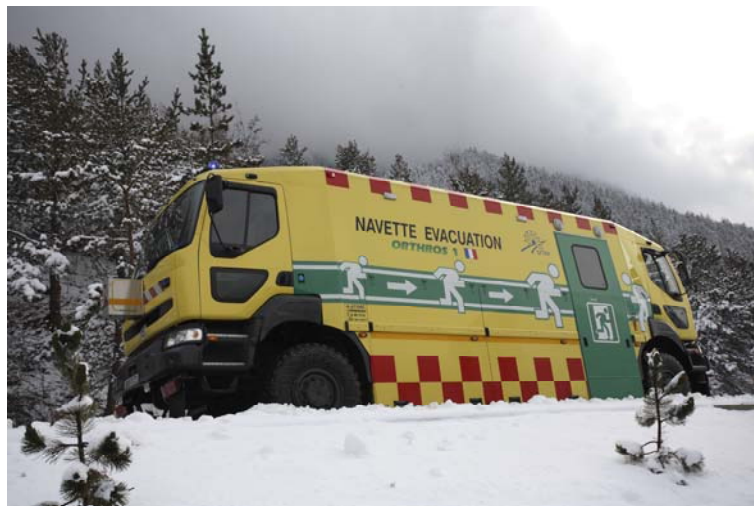
Navetta di evacuazione all'esterno del Traforo del Frejus

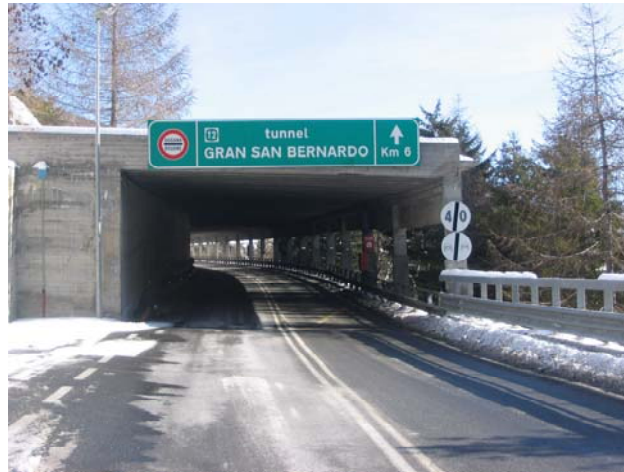
Gran San Bernardo

Valutazione complessiva: Sufficiente

😞 Assenza di luci di evacuazione a segnalare le vie di fuga

😞 Le vie di fuga e le distanze dalla più vicina uscita di emergenza non sono segnalate

😞 Assenza di vie di fuga alternative ai portali
